## RILIEVI SONICI SU PALI DI FONDAZIONE

Su incarico del Consorzio Stabile SIS S.c.p.a., da Luglio 2012 ad Aprile 2013, sono stati eseguiti dei rilievi sonici sui pali di fondazione del viadotto Pantanelle lungo l'autostrada A3 Salerno-Reggio Calabria, nel Comune di Lauria (PZ). Le indagini hanno interessato i Pali 2 e 4 sulla spalla lato Reggio Calabria in carreggiata Sud, dove sono stati effettuati più carotaggi sonici per verificare l'integrità dei pali stessi (attestata da assenza di discontinuità o fenomeni di degrado).

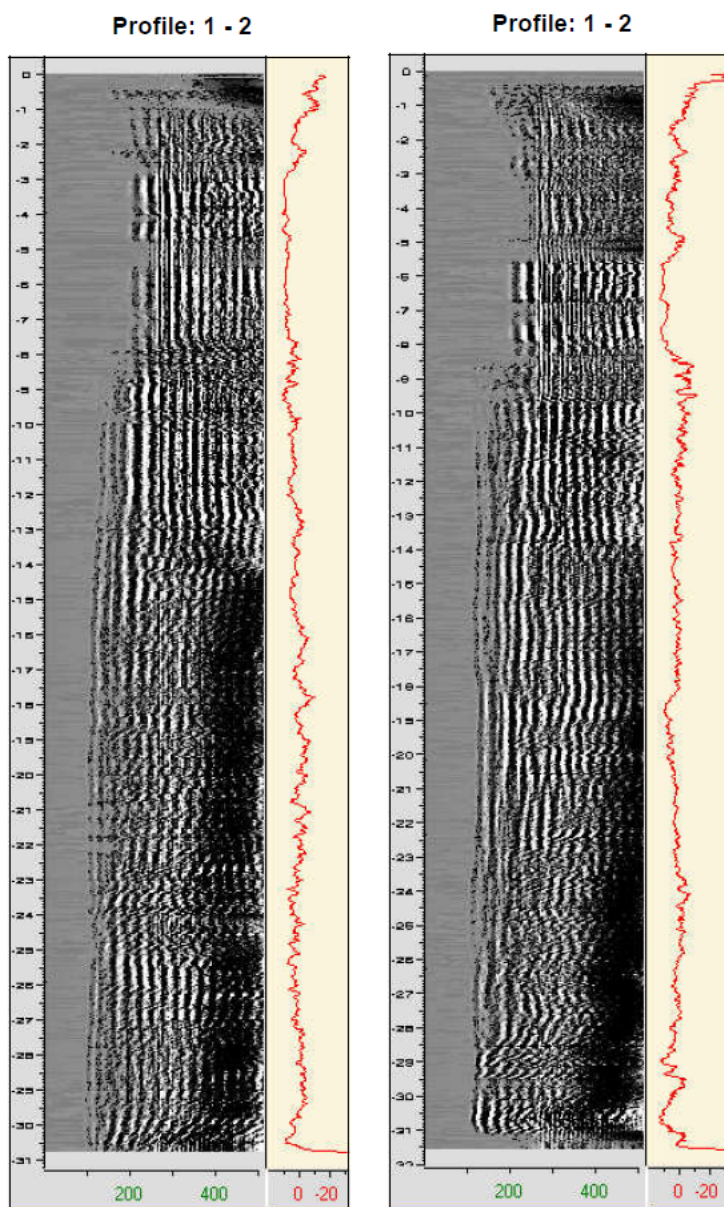
L'analisi delle diagrafie (Figura 2) mostrava una diminuzione nei tempi di transito degli impulsi sonici alla profondità di circa 8 m per il Palo 2 e 7 m per il Palo 4, come a indicare una **variazione nella tipologia di materiali** attraversati attribuibile al passaggio tra il rilevato stradale e il calcestruzzo che costituiva le travi e i pali. Si è quindi potuto affermare che i pali non fossero interessati da discontinuità o fenomeni di degradazione: l'andamento delle diagrafie e dell'ampiezza del segnale risultavano regolari, con blande oscillazioni dovute alle variazioni naturali delle caratteristiche dei materiali attraversati.

Figura 2 – Diagrafie soniche del Palo 2 (a sinistra) e del palo 4 (a destra).
